資料紹介 江平家住宅内柱の銃弾痕

折田 裕斗

Exhibit: Bullet holes on the pillars inside the Ehira family residence

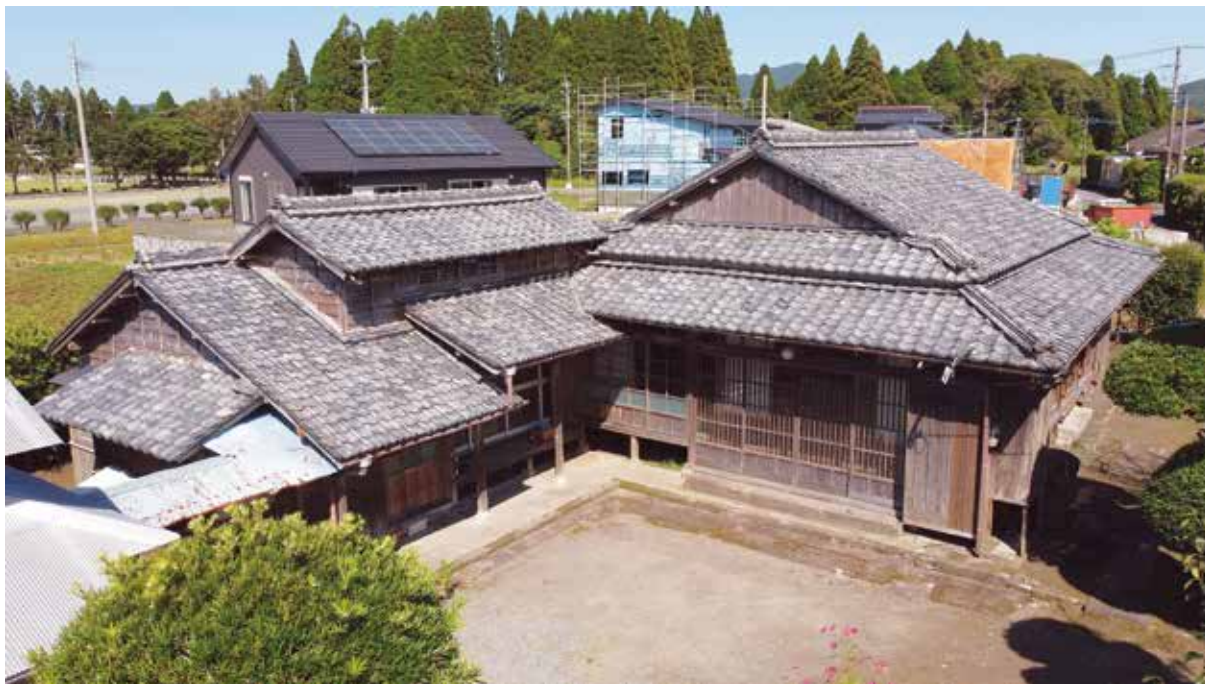
图1 江平家住宅（令和2年10月7日撮影）

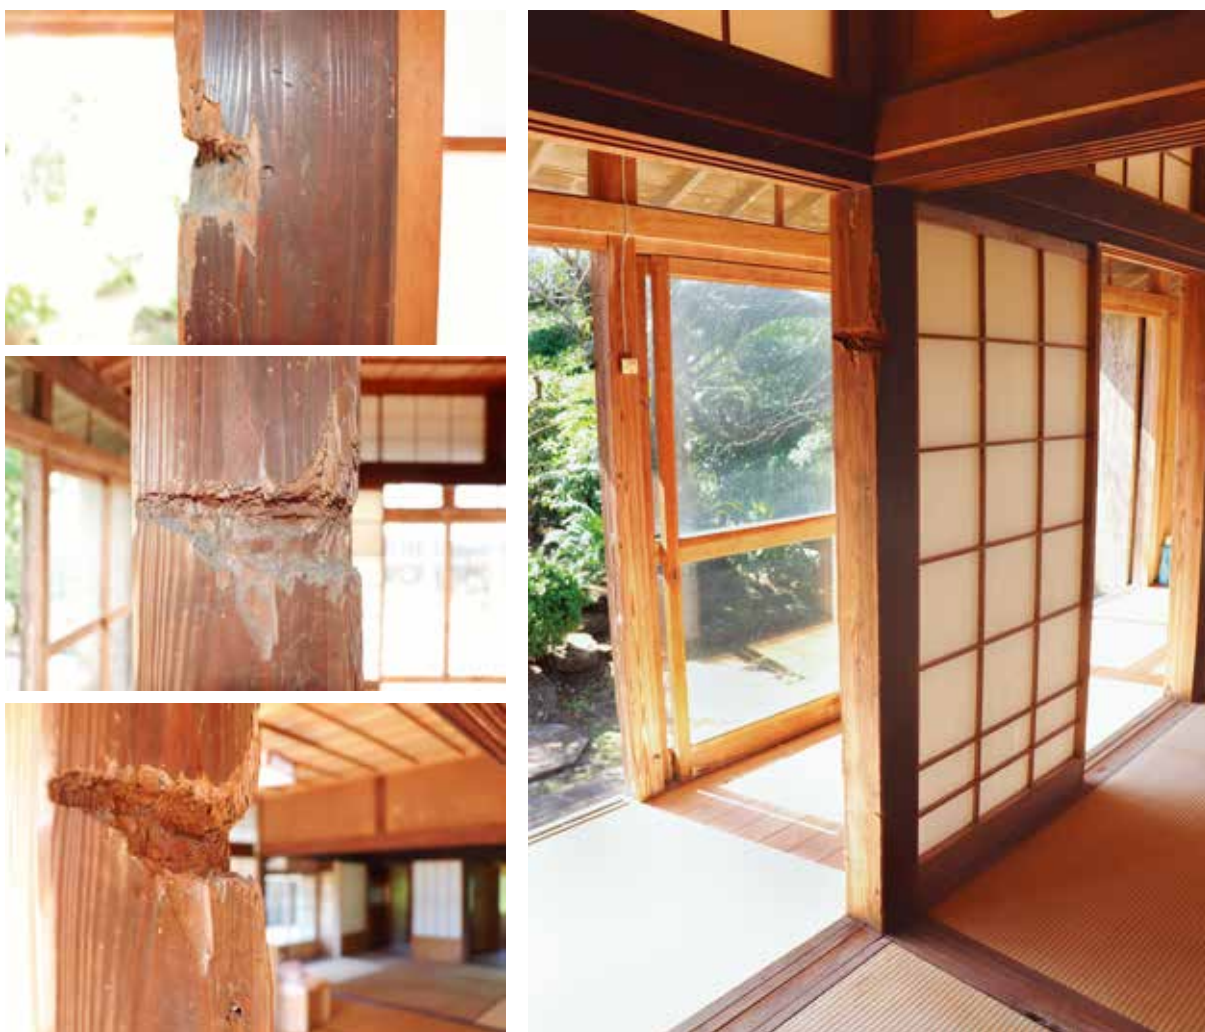
图2 江平家住宅内柱 銃弾痕（令和2年10月7日撮影）

銃弾を受けている部分は床より百四十六cmの高さにある。銃弾を最初に受けたと思われる場所から抜けた場所に向けて大きく広がる様な形の痕で、銃弾を受けた部分は一・五cmほど削れており、抜けた部分は五cmにまで広がっている(図5)。銃弾が貫通したためにらせん状に削られた部分と、衝撃によって剥がれ落ちたような痕が残っている。

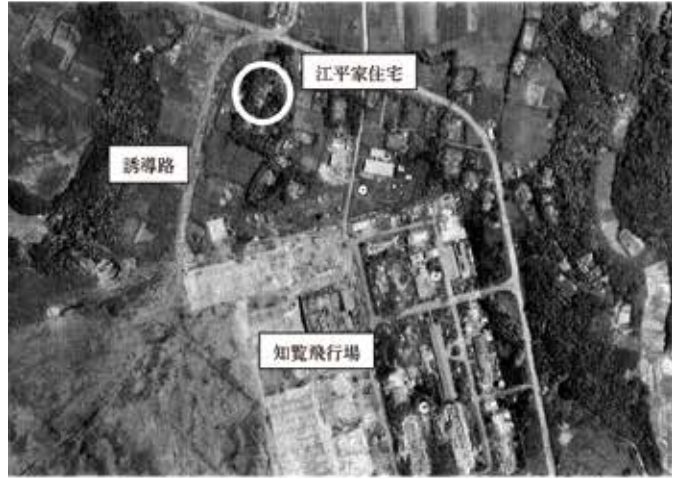
図3 米軍撮影知覧町航空写真（昭和20年7月22日撮影）

を今でも見ることができ
る。
江平家住宅は知覧飛行場へ続く誘導路に近い集落の北東側に位置しており、この集落は知覧飛行場を狙った米軍の空襲を受けている。戦後米軍が撮影した航空写真では、江平家住宅の周りの建物の多くが空襲による被害で大破しており、この集落への空襲の凄惨さが見てとれる（図3）。
主屋は二棟造りの民家

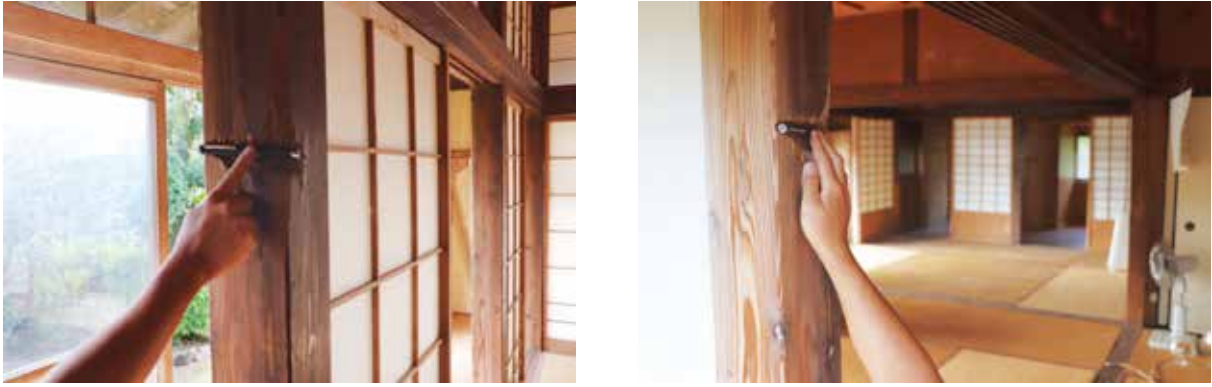
レーザーポインターを使用して銃弾の軌道を調査した(図6)。レーザーポインターがさす角度から、江平家住宅から少し北寄りの西側から米軍機は発射したと思われる。柱からレーザーポインターが示した箇所はトイレの扉部分であり、戦後に増築した部分であったため痕は残っていなかった。家屋周辺の捜索を行った際、銃弾が残っている可能性を考えて着弾したと思われる西側の土手部分を調

図6 江平家住宅内柱 調査風景（レーザーポインター使用）

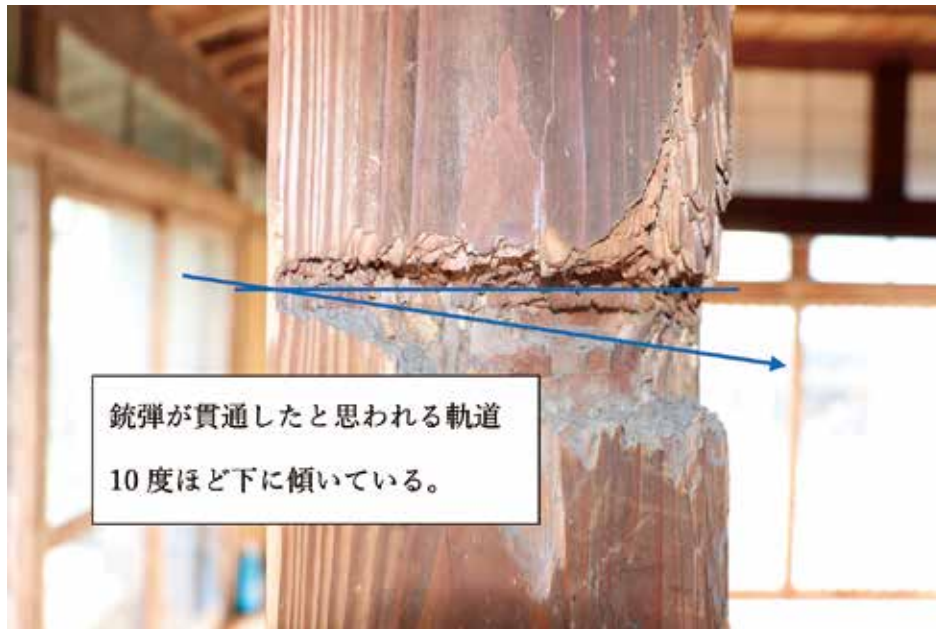
銃弾が柱を貫通した角度は、銃弾痕から計測すると推定では十度ほど傾いている(図7)。この角度から米軍機がどの高度から発砲したかを計算すると、米軍機がかなりの低い位置から発砲していたと考えられる(図8)。米軍機が空襲を行った時の航路や使用した銃の射程距離が分かればより詳しい計算が可能になると思われる。

図7 銃弾痕 軌道推定図

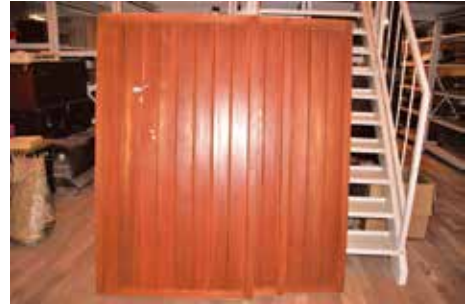
保存されており、知覧町松ヶ浦地区の竹迫集落にあった戸板（図9）は、三枚重なっている状態で銃弾が貫通した痕が残り、平成十九年にミュージアム知覧に寄贈されて現在も博物館内に保存されている。

図9 銃弾痕のある戸板

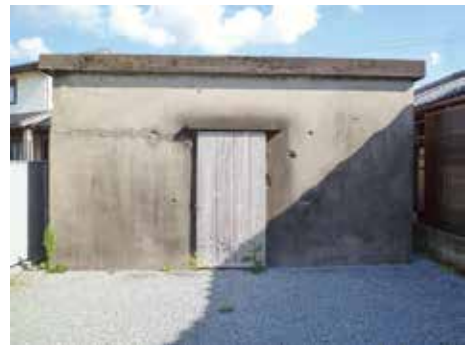
南九州市では知覧飛行場関連施設群エリアに残るコンクリート製の建造物が文化財として指定・登録されており、国登録有形文化財である弾薬庫や市指定の史跡である油脂庫（図10）には戦時中の痕跡が多く残っている。とくに油脂庫は原位置が動いておらず、江平家住宅とも地理的に近いため、油脂庫の壁面にみられる米軍の機銃照射の痕を推測することで、江平家住宅の柱の銃弾痕との関連性が出てくることに期待したい。

図10 油脂庫
