# 知覧飛行場跡の飛行場用地で確認された 表採遺物について

上田 耕

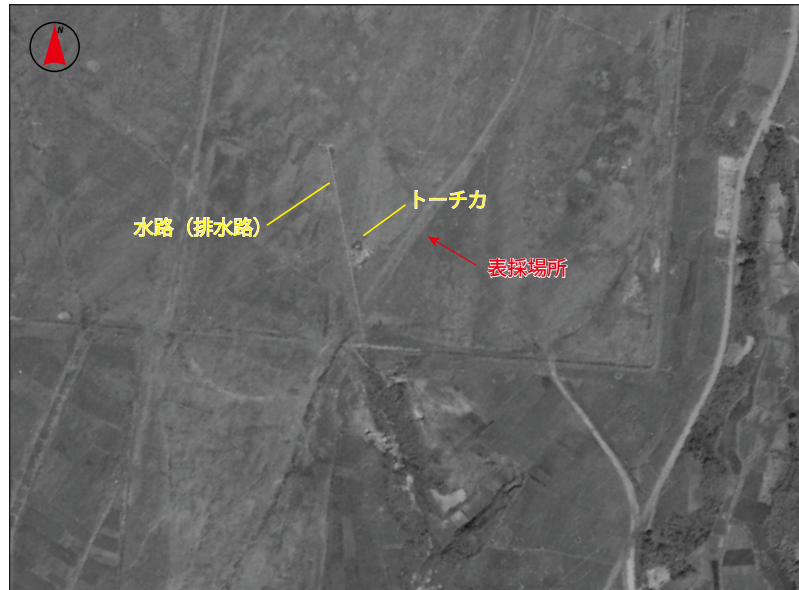
第2図 米軍撮影の航空写真（昭和20年7月撮影）

採集された場所は、知覧飛行場の主滑走帯（拡張工事後）の南東側の端にあたる（第1図）。1945（昭和20）年7月に米軍が撮影した航空写真には、すぐ近くにトーチカと水路（排水路）が写っている（第2図）ことから、戦後に解体されたり埋められたものの一部である可能性が高い。

1943（昭和18）年末から知覧飛行場は戦況の悪化に伴い、実戦部隊が駐留するための拡張工事が始まった。1944（昭和19）年夏からは掩体壕や誘導路、三角兵舎の建設が行われた。このときにトーチカも建設されたと考えられ、米軍撮影の航空写真には3基トーチカが写っている。

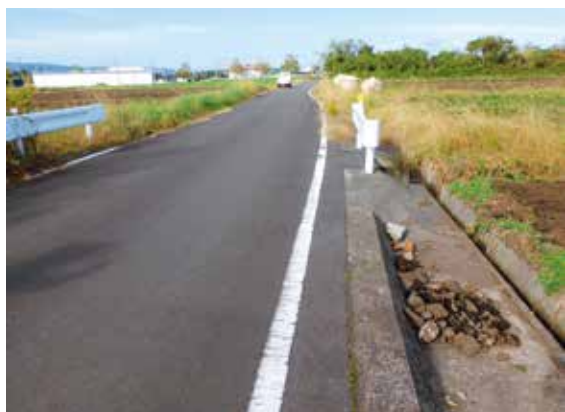
写真1 採集された知覧飛行場跡の現地と遺物状況

以上のように、表採された遺物は、聞き取り内容と現地状況とをあわせると、戦後に爆破されたトーチカや、使用されなくなった水路（排水路）の建設材である可能性が高く、その後の耕作や圃場整備等による整地や造成の際に周辺に散布したものとおもわれる。

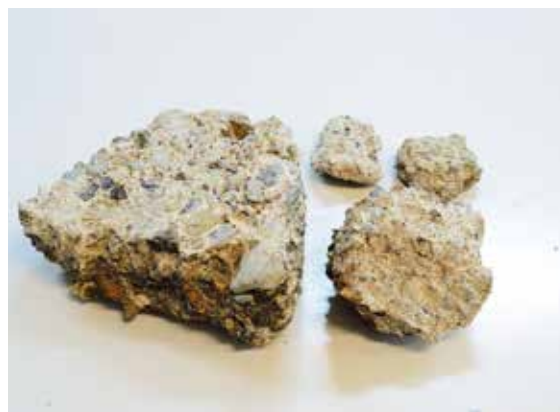
写真2 表採されたコンクリート

コンクリート片（写真2）については、先述した南薩縦貫道知覧道路の建設に伴う発掘調査で見つかった水路（排水路）とコンクリートの形状や材料もよく似ている（写真3）。現在、知覧飛行場にはトーチカは残っていないが、南九州市颯娃町上別府の旧陸軍青戸飛行場跡に2基が現存している。今回表採された石と同じような石が用いられたり、モルタルが付着していることから、トーチカもしくは水路の一部であった可能性がある（写真4・5）。

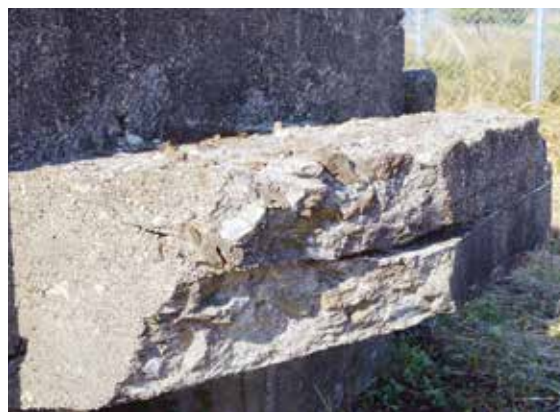
写真6 青戸飛行場跡のトーチカ

その内容を記すと、「トーチカのコンクリートの厚さは、1 m弱（親指と人差し指を伸ばして測って7回分ほど）で、外壁は白く塗られていて、上部は芝が植わっていた。建物は半地下式で内部中央には銃を載せる台があった。おそらく飛行場拡張工事に造られたものであろうと思われる。戦後は、爆破するということで、250kg爆弾で爆破したところ4～5 mほどの穴があいた。爆破で周囲200～300mほど飛び散った破片は、日当5円くらい出すからと集められて、回収した。回収した破片は道路のくぼ地などに入れた。レン

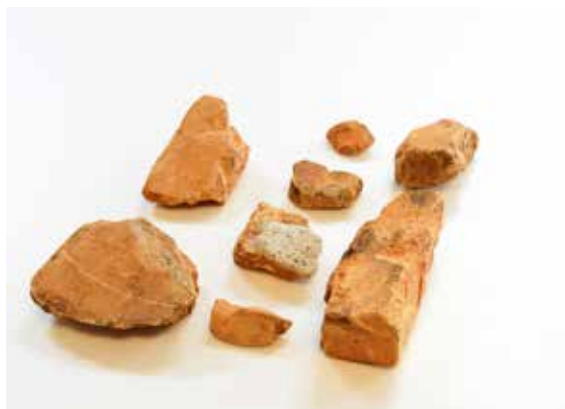
写真7 表採されたレンガの破片

レンガ（写真7）は、知覧飛行場跡では、油脂庫などの建物に利用されている例があり、当時の建築資材としてよく使用された。おそらくトーチカで使用されたレンガであると思われる。

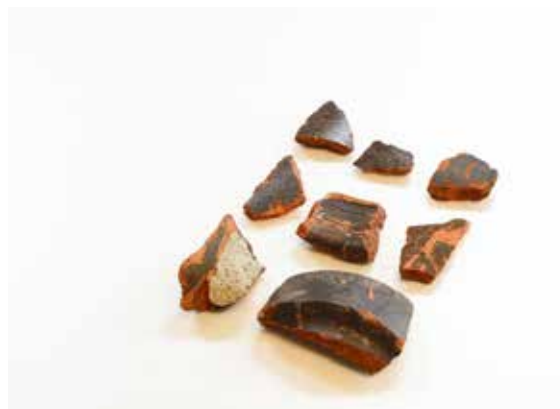
写真8 表採された土管の破片

土管の破片（写真8）はこれまでの発掘調査で出土した例はないが、似たような土管が打出口集落内の教育隊関係施設跡に残っており、その関係性が注目される。
