# 米軍偵察写真から読み取る知覧飛行場施設の配置状況

八巻 聡

### Mapping out features at the Chiran Airfield using U.S. military reconnaissance photos

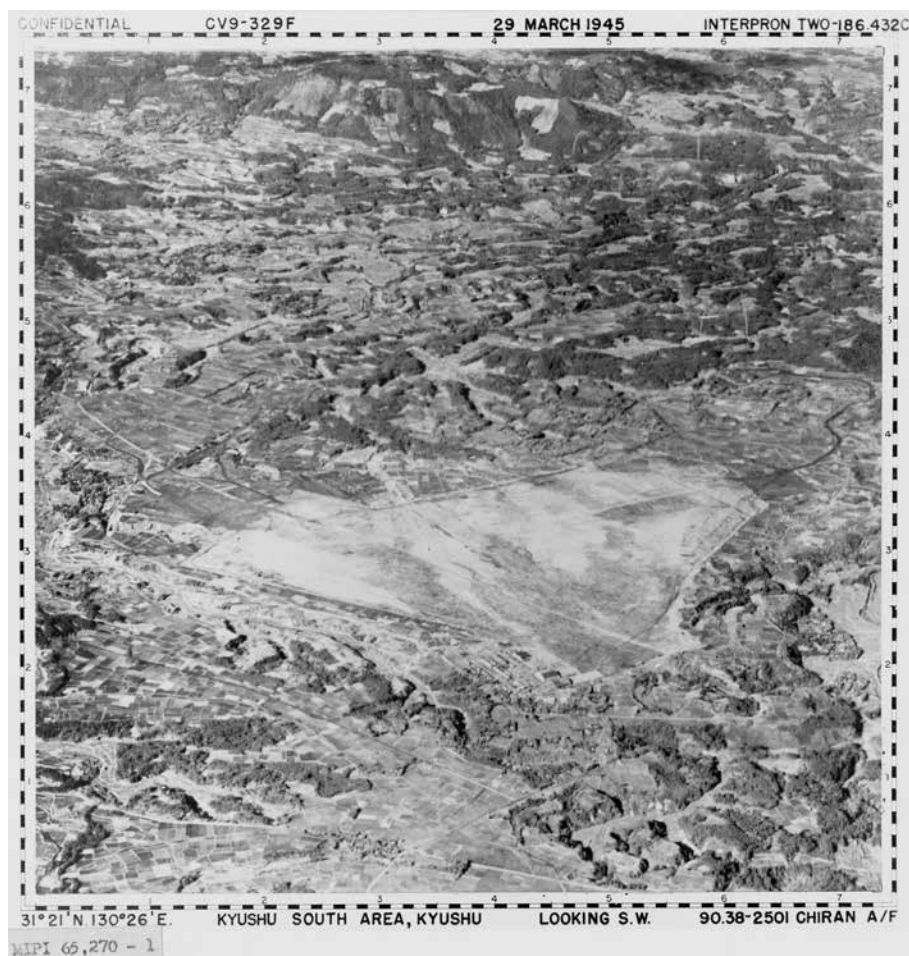
写真3 (MIPI-65270)

1945年3月29日に撮影された知覧飛行場。

北東上空より南西を向いて飛行場全体を写真に収めている。

白色の平坦な土地が飛行場用地である。上方に延びる湾曲した黒い線が誘導路、下方に整然と建ち並んでいる建物が飛行場の施設群である。

欄外右下に記載されている90.38-2501は所在地を示しており、90は日本の国別コード、38は地域コード、2501は知覧飛行場の目標番号を意味している。

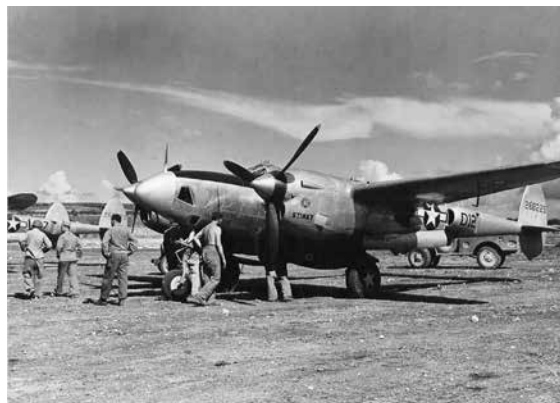
写真5 F-5写真偵察機（工藤 洋三氏提供）

第28写真偵察戦隊は、P-38を改造したF-5を偵察機として使用し、沖縄の読谷飛行場を本拠地にし、伊江島に分遣隊を置いた。

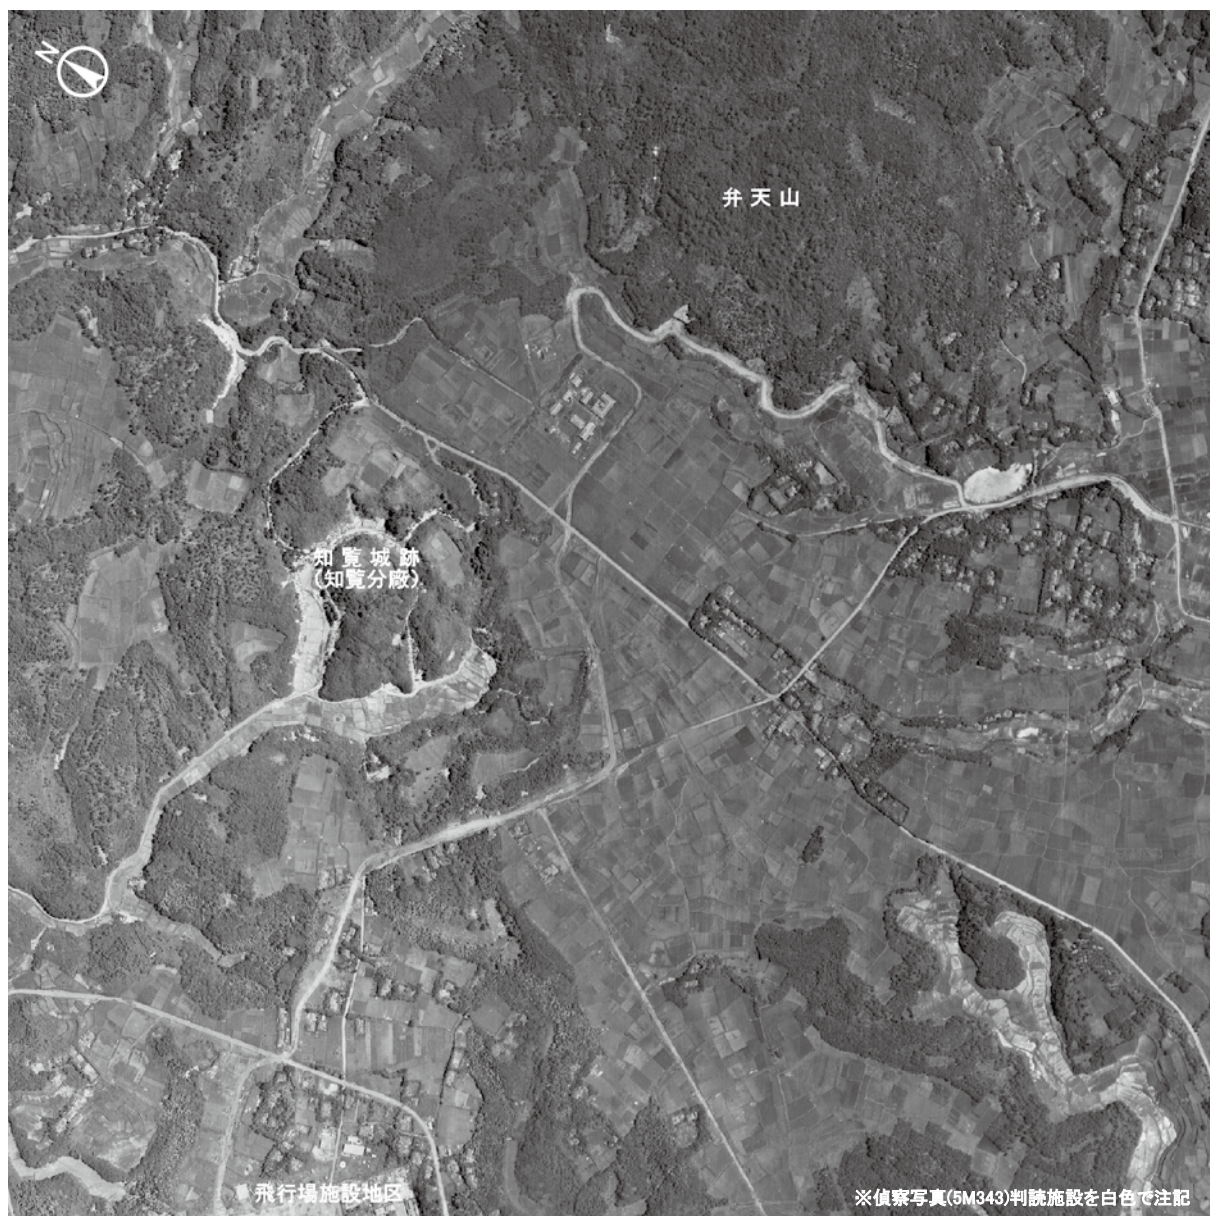
## (2)「はと」掩体地区（広域）

飛行場の周囲には飛行機を分散させ、空襲での被害を抑えるために誘導路と掩体が造られた。知覧飛行場には大きく分けて3地区あり、それぞれ「かもめ」「つばめ」「はと」<sup>15)</sup>と名称がつけられていた。

飛行場東の「はと」掩体地区は格納庫などがあった飛行場施設地区から東方に誘導路が延び、その両脇に飛行機が置かれた。

この地区では飛行機を守るための掩体は設けられておらず、誘導路の脇に飛行機を駐機させているだけであった。

弁天山の麓には木製の有蓋掩体が2箇所造られた。

飛行場と弁天山のほぼ中央に中世後期に築かれた知覧城跡がある。シラス台地を利用した深い空堀が特徴でその地形を利用して壕が掘られ、大刀洗陸軍航空廠 知覧分廠の本部、整備工場が置かれていた<sup>16)</sup>。

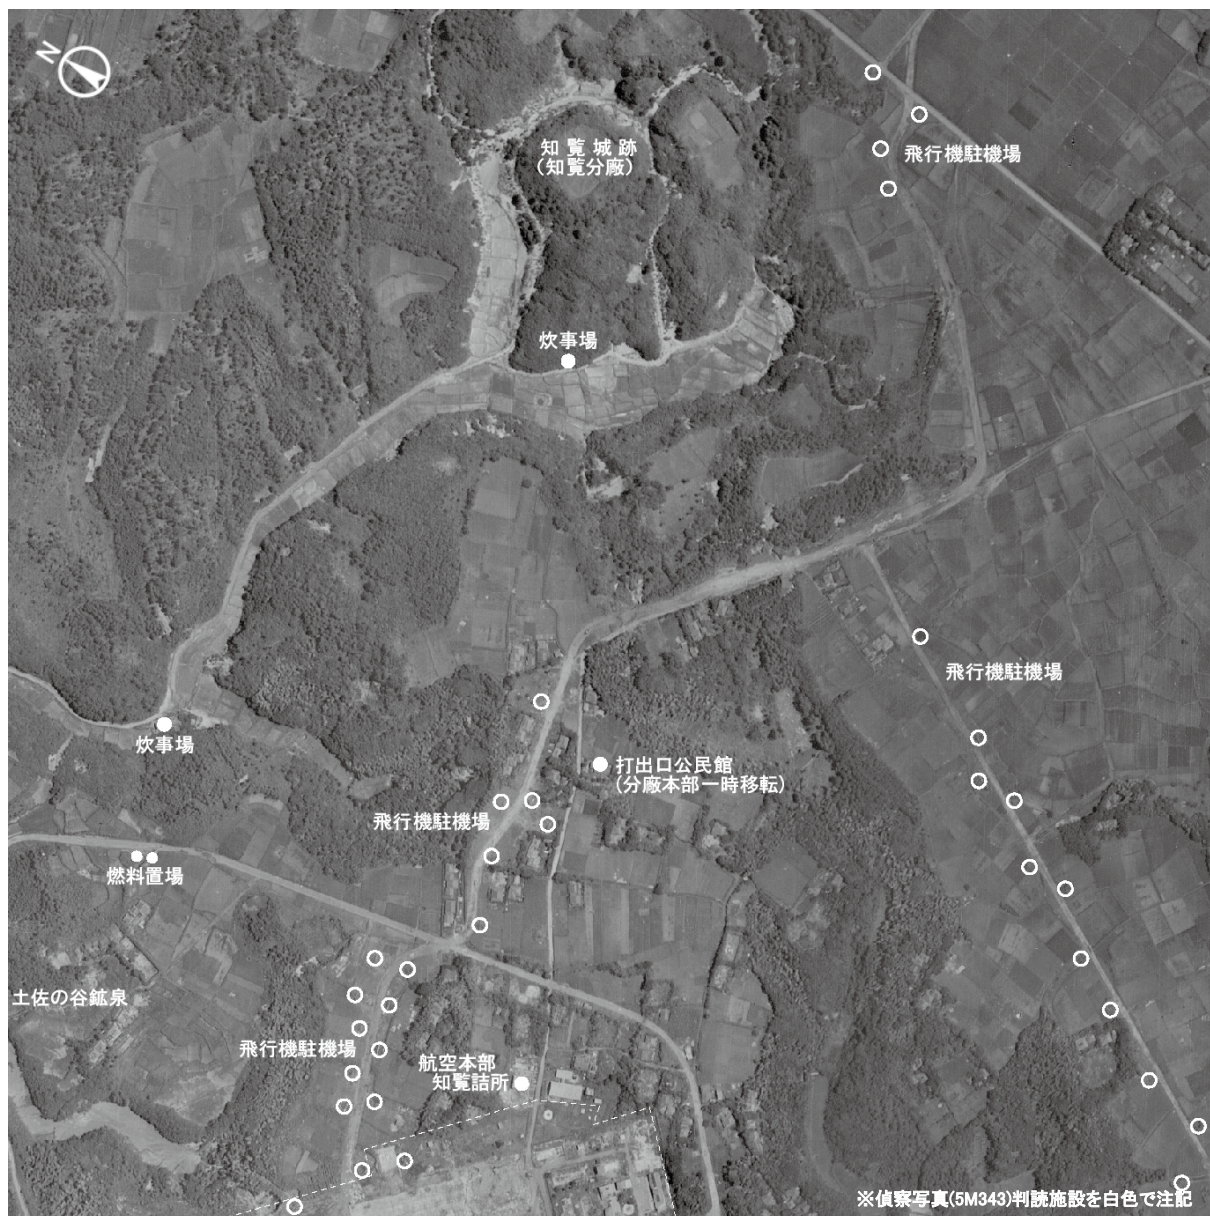
(2)－1「はと」掩体地区（打出口周辺）

飛行場施設地区から東方に延びる誘導路の両脇には機首を内側に向けた機影が確認できる。機影を確認した場所を○で示した。

場所によっては家と家の間にも飛行機を駐機させている。

誘導路は弁天山の麓まで伸びているが途中、永里方面にも分岐している。こちらは直線的な誘導路に駐機させており、機影の周囲には土が盛られ植樹されたような影を見ることができる。

知覧城跡の周囲が他所に比べて白く写っている。これはシラス台地を掘削して知覧分廠

の施設を造る際、排土をその周囲に処置したためと推測できる。知覧城跡本丸の地下に大規模な整備工場<sup>16)</sup>が造られていたため特にその周囲が白くなっている。

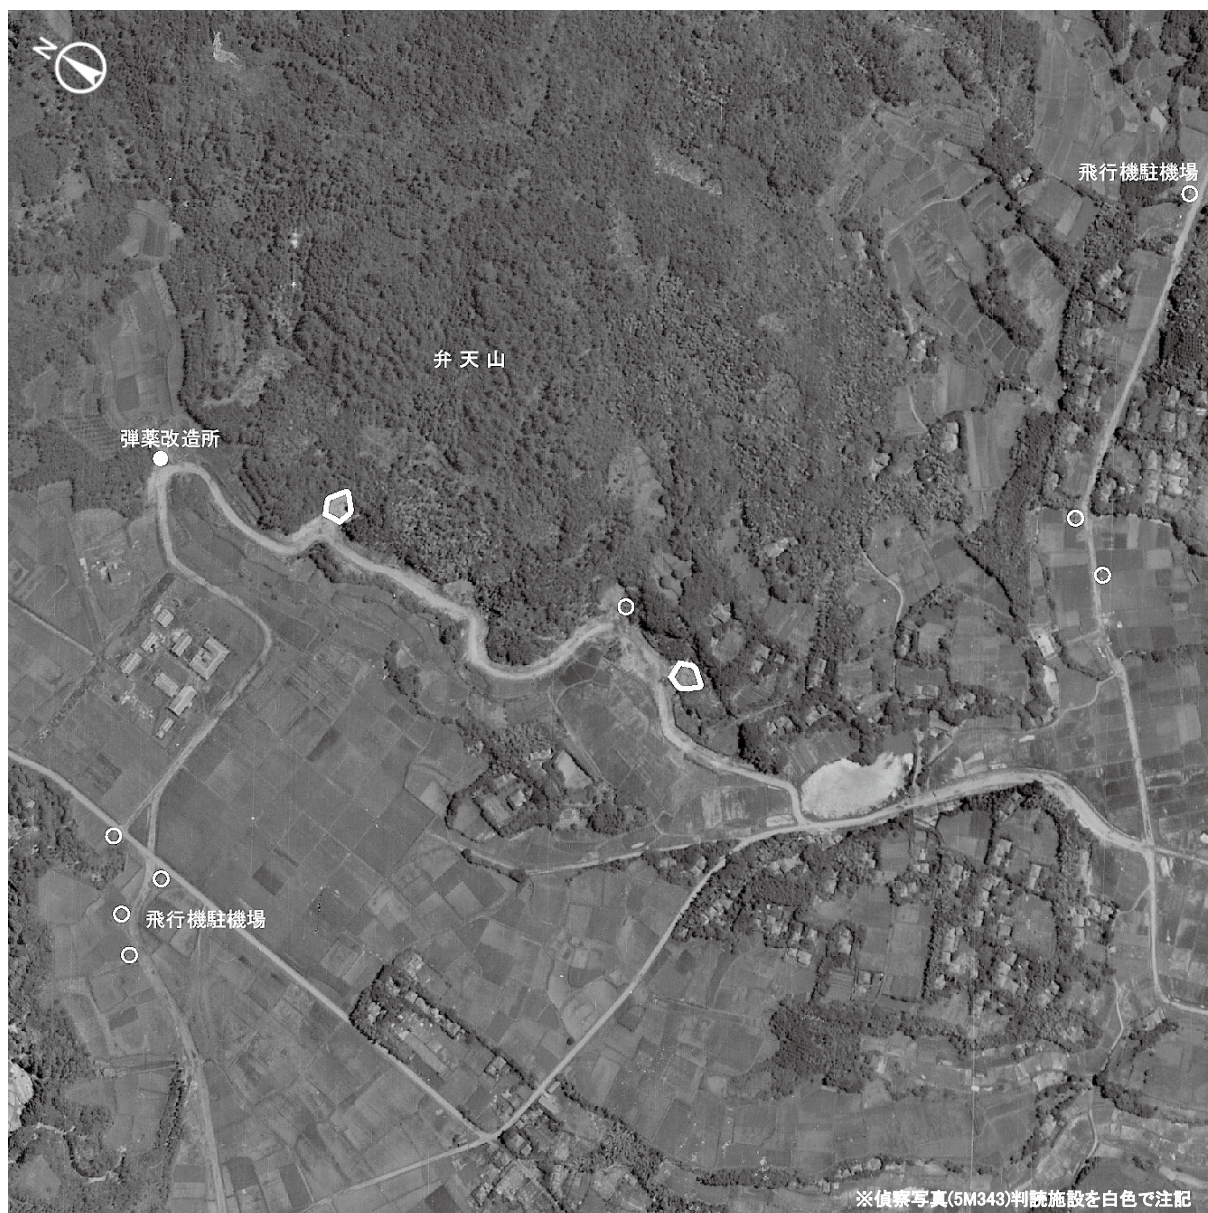
(2)－2「はと」掩体地区（堤之原周辺）

弁天山の麓に木製有蓋掩体が2箇所設けられているが飛行場施設から直線距離で約1.5km離れた場所になる。

さらに写真右上○で示した場所にも機影が確認できるが遠方のものは飛行場施設から直線距離で約2km離れている。ここまで機体を移動させる運搬路が必要となるが、周囲に家々が立ち並んでいることから既存の道を拡幅して誘導路として使用していたことが推測される。

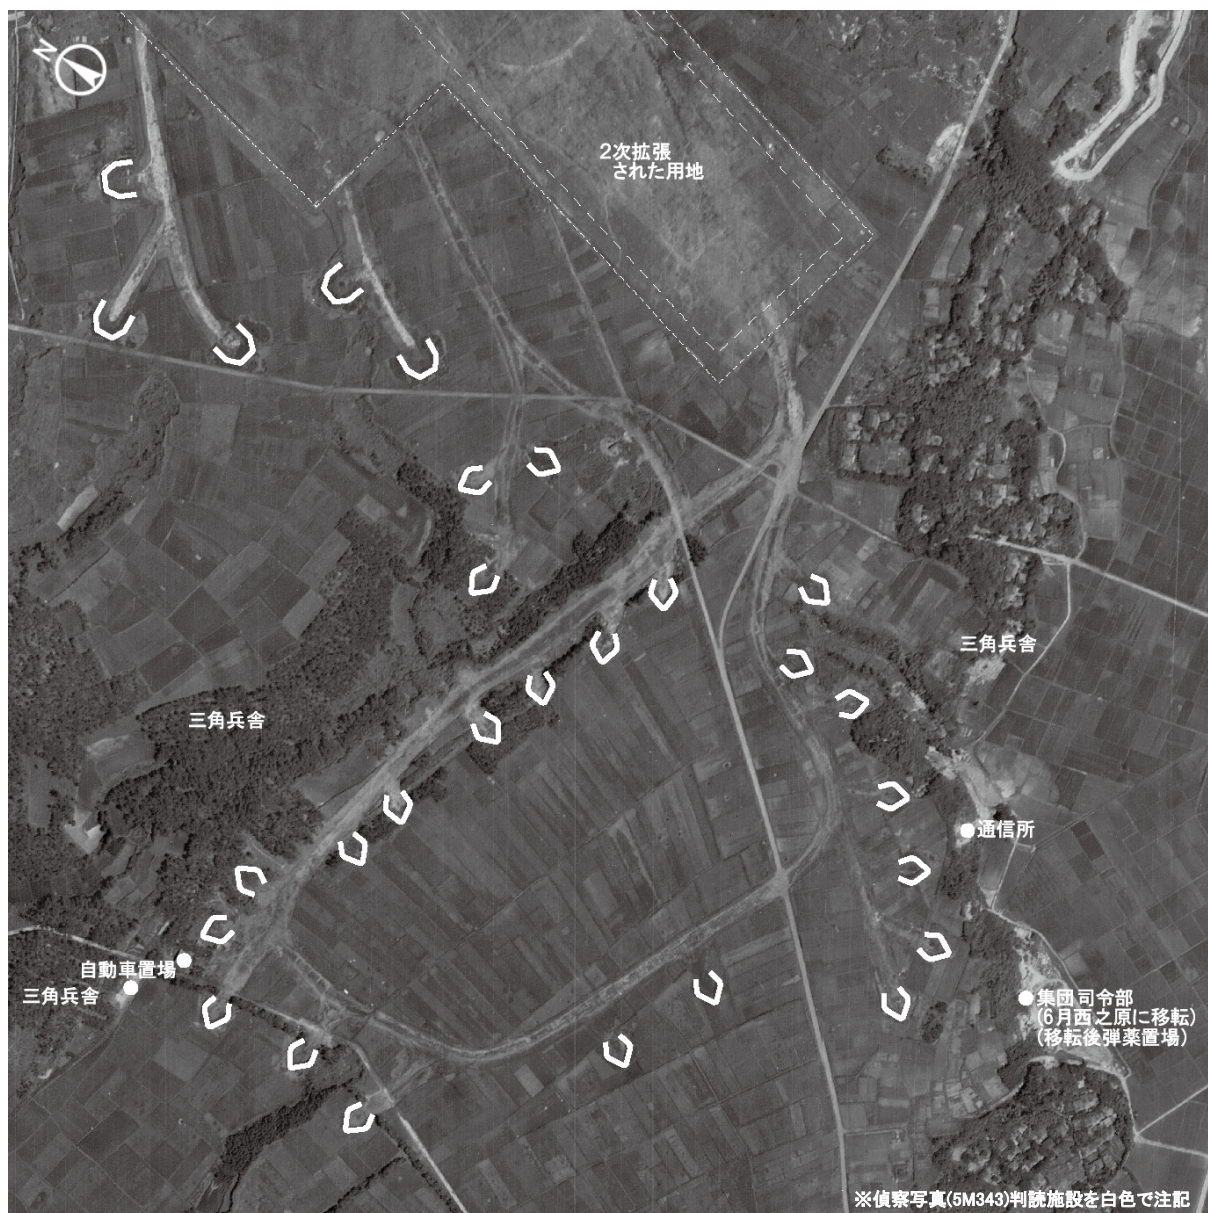
## (4)「つばめ」掩体地区

飛行場南の「つばめ」掩体地区は南北に延びる副滑走帯南端から誘導路が楕円を描く様に延びている。この場所は平坦であるので土を馬蹄型に盛って掩体を構築している。

写真左上方の掩体は飛行場から単線で誘導路が延び、その途中と終端部に2～3基設けられている。

写真右部は台地の縁となっているが、その段丘崖に壕が掘られ、特攻を指揮した攻撃集団の司令部と通信所が置かれていた。特攻作戦が終わった6月には本土決戦に備えるため、西に約2.5km離れた西之原の山中に移転した<sup>18)</sup>。

写真左下方、掩体からそれほど離れていない場所に三角兵舎があり、特攻隊及び掩護を担当した飛行戦隊員が宿泊した。

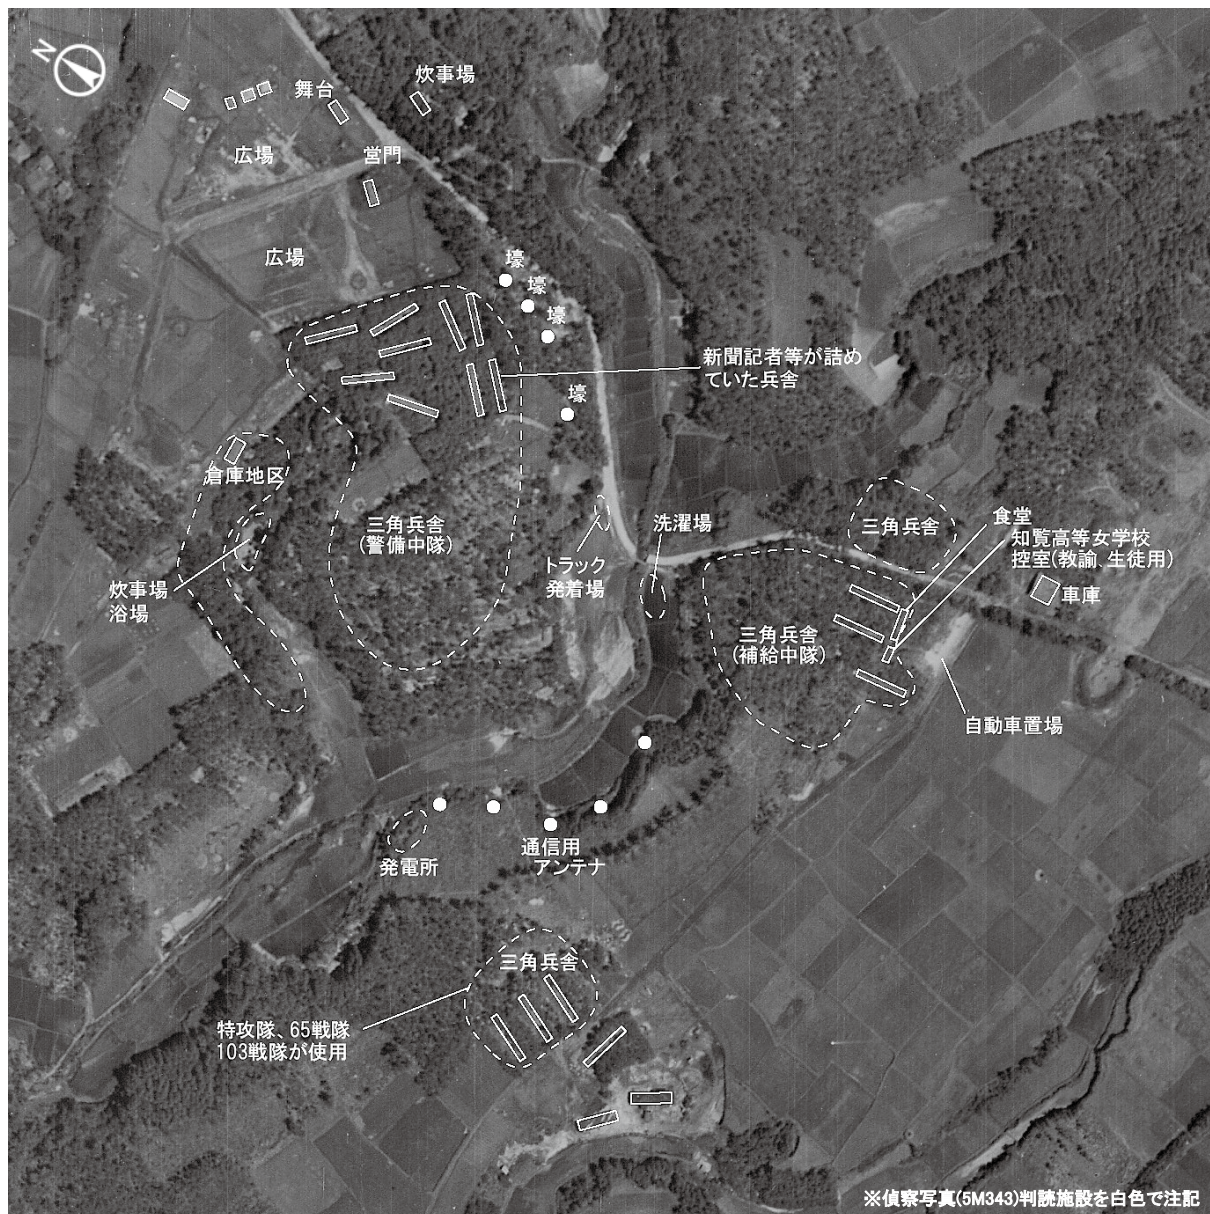
## (6) 三角兵舎地区

写真上方に兵舎地区への入り口があり、営門には大きな丸太が左右に立てられていた。営門を入った左に円形をした車のロータリーが確認でき、その先の山中に三角兵舎が建てられていた。

兵舎地区は大きく分けて北側と小川を挟んだ南側にあり、北側を司令部関係者、特攻隊員、報道関係者が使い、南側を特攻隊及び飛行戦隊員が使用した。北側の谷部には炊事場や浴場が設けられていた。

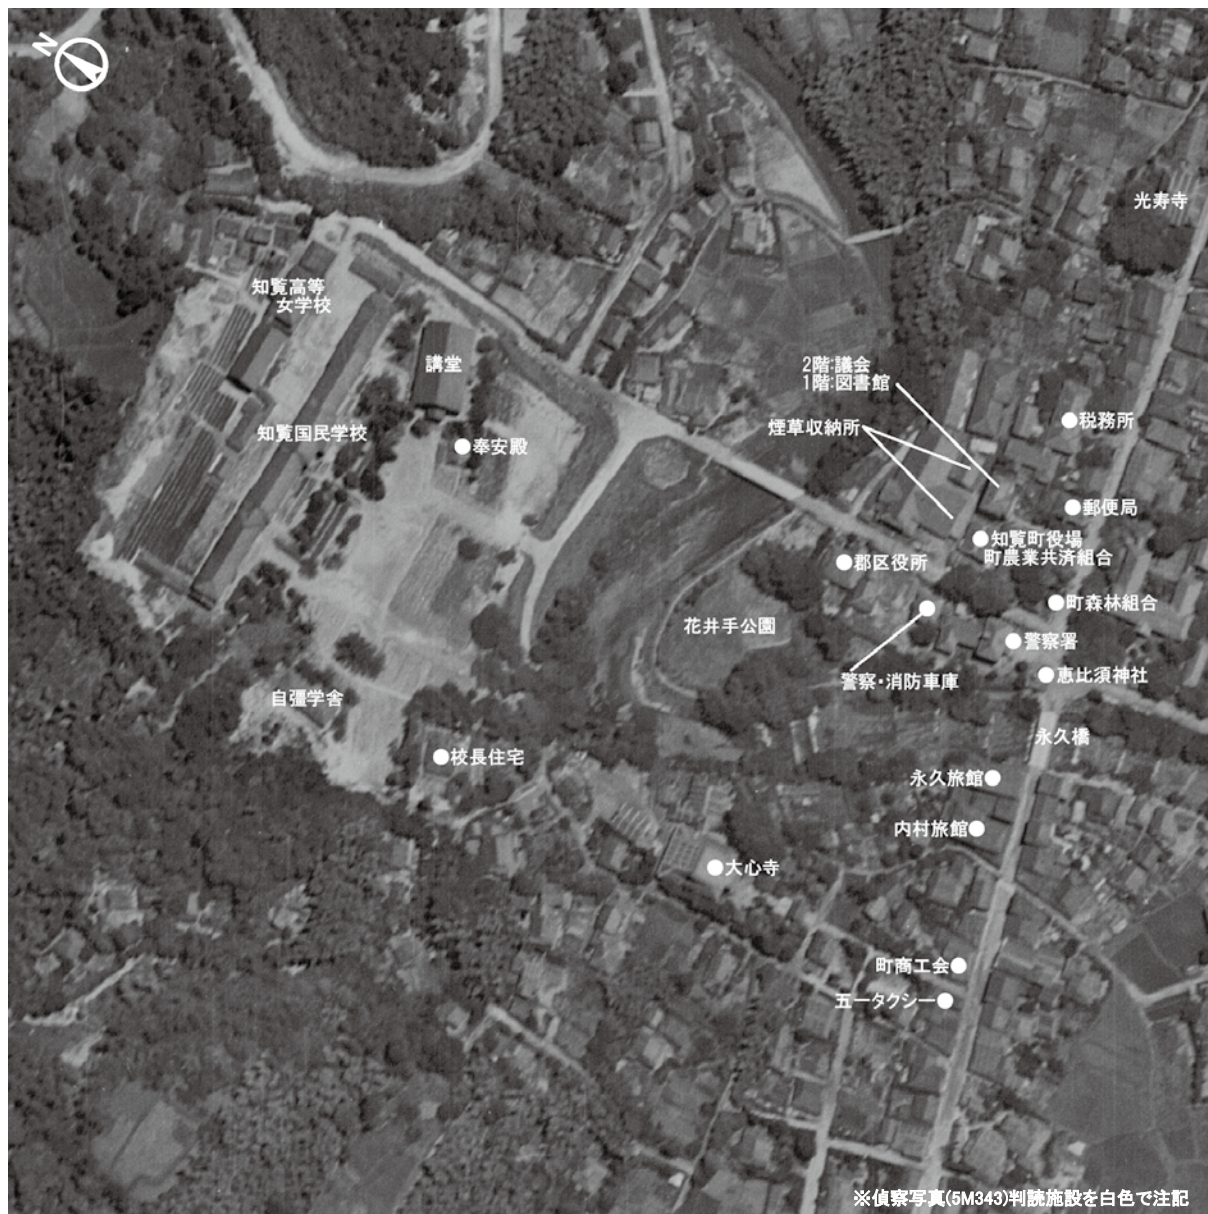
# (7) 上郡 (役場周辺)

郡地区は東西に長く、武家屋敷のあった東側から現在も上郡、中郡、下郡と呼ばれている。

知覧飛行場から約2km離れた上郡には旧来、麓と呼ばれた武家集落があり、町の中心地となっていた。そのため、周囲には知覧町役場、警察署、税務署や郵便局など行政当局と教育施設が集まっていた。

写真左上の大きな施設は知覧国民学校及び知覧高等女学校である。なお、知覧高等女学校の3年生は1945年3月27日から4月18日まで知覧飛行場に動員されて三角兵舎地区で洗濯

町内を流れる麓川に架かる永久橋を下方(西方)に進むと、永久旅館、内村旅館、富屋食堂が立ち並んでいた。

『知覧町郷土史』には上郡が空襲を受けたという記述はない。上郡は街の中心で家屋は密集しているが本写真においてもその痕跡は見られない。

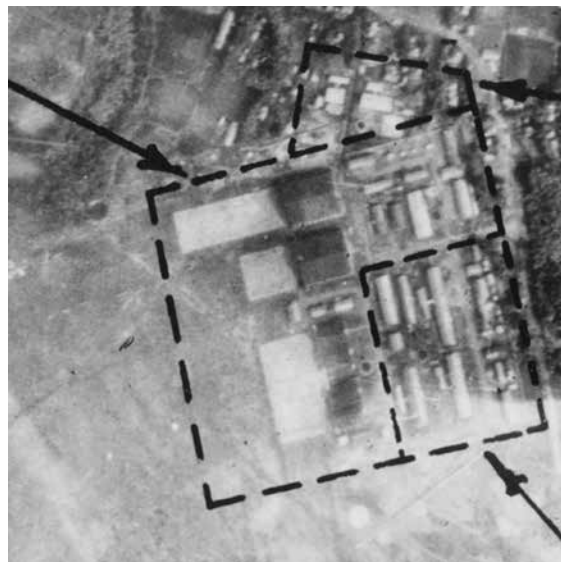
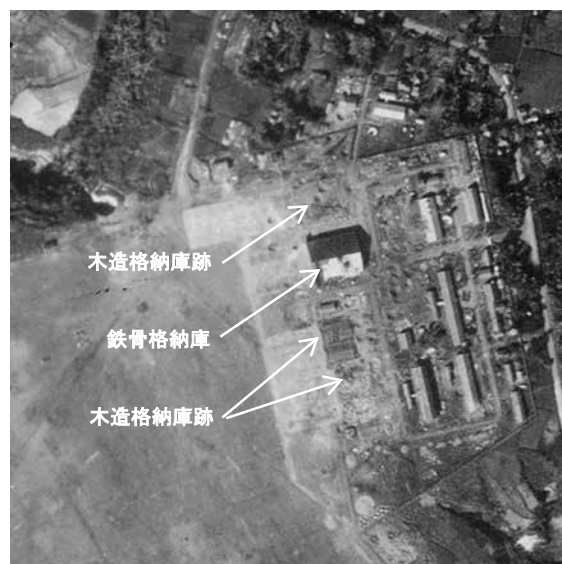
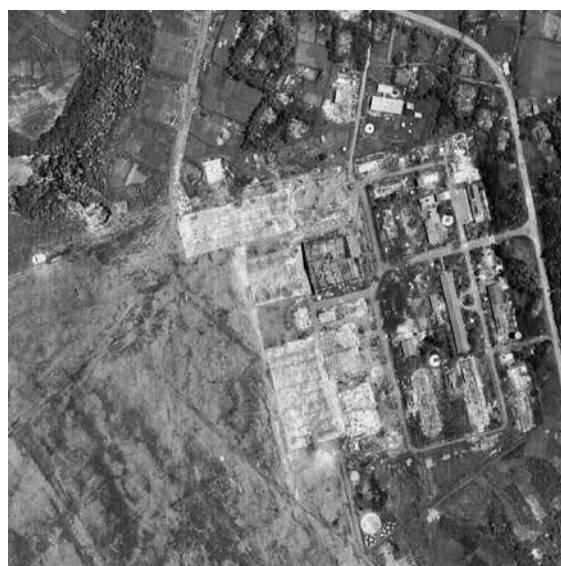
12月の写真は空襲を受ける前の様子である。3月から始まった空襲により5月には木造格納庫は焼失し、鉄骨格納庫も屋根に被弾している。7月には鉄骨格納庫の屋根外板が無くなり骨組みだけの姿になっている。格納庫周辺の被害が激しいことから、米軍機は飛行場内で一番大きく目立つ存在だった格納庫を標的としていたことが推測できる。

「はと」掩体地区に延びる誘導路は12月の時点ではまだ見られず米軍の分析にも記されていないが5月の写真には写り、7月には飛行機が駐機している。

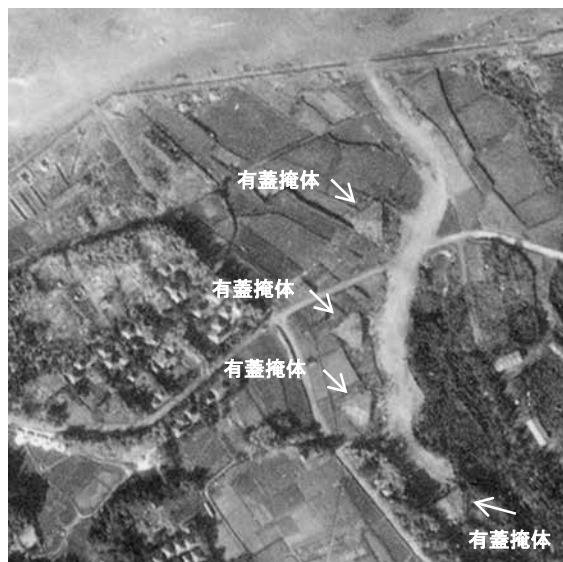
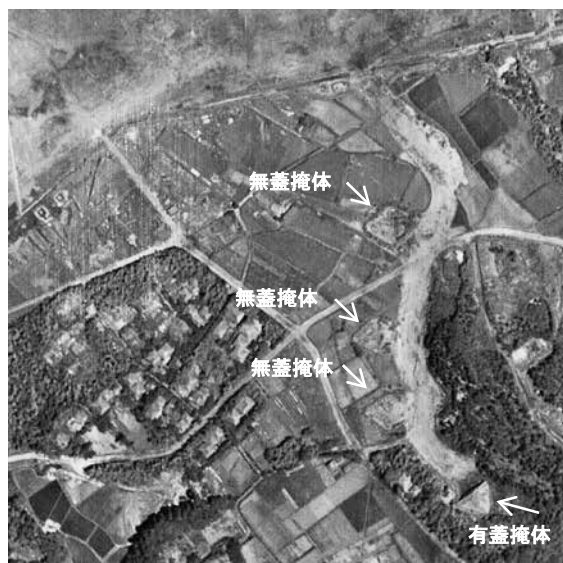
5月の写真では誘導路の脇に屋根のある有蓋型掩体が4基確認できる。しかし、7月では有蓋型掩体は1基のみとなり、他3基は土塁のみとなっている。

写真右部に見える林の中にある3棟の建物も7月の写真ではなくなっている。

この周囲は空襲で被災しているので焼失したか、被害を抑えるために取り壊したことが考えられる。『知覧町郷土史』<sup>20)</sup>によると戦闘指揮所に隣接する取違集落は3月29日の空襲で全焼5戸、半焼3戸の被害を受けている。

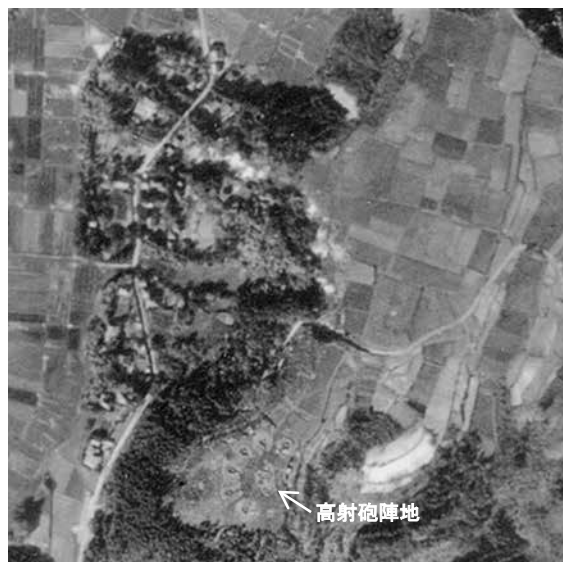
飛行場北端から約150mの大迫山に陣地が置かれ、5月の写真では円形の窪みを中心に半円を描くように土塁が6か所確認できる。中心が観測を行う指揮小隊の陣地、周囲が砲を設置した陣地。砲の数(6門)により1個中隊が配置に就いていたことがわかる。

5月5日、B-29が投下した爆弾が陣地内に落ち7名が戦死<sup>21)</sup>した。7月の写真上方には爆弾の炸裂痕と思われる円形の形跡が2か所確認できる。

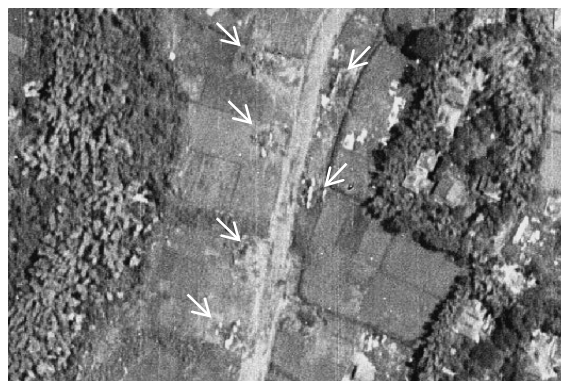
写真15 露天型掩体（「はと」掩体地区）

誘導路の両脇に飛行機を露天に駐機している。写真15で確認できた場所に矢印で示す。場所によっては周囲に樹木を植えて擬装を施しているものもある<sup>22)</sup>。機影は確認できるが、竹や木材で作った囹機の可能性もある。「はと」掩体地区に38基確認できる。

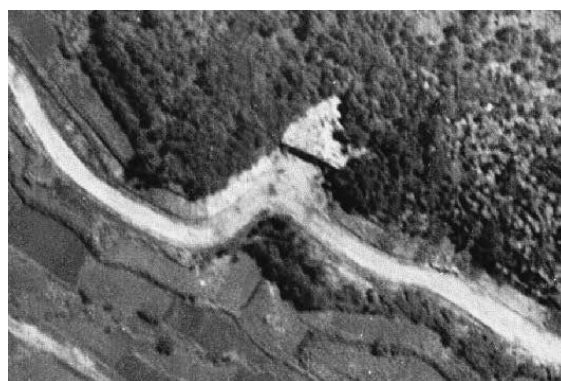
写真16 木造有蓋型掩体（「はと」掩体地区）

丘陵地を掘削して掩体を作り、その上に木造の屋根を設けている。

簡易的な格納庫として使われたと考えられる。

「はと」掩体地区に2基、戦闘指揮所の南側に1基（※5月5日の写真では4基）確認できる。

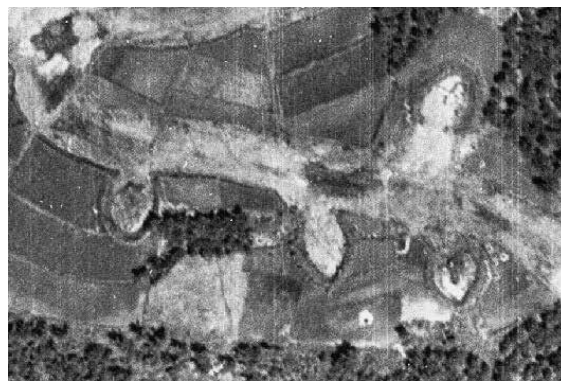
写真17 無蓋型掩体（斜面）（「かもめ」掩体地区）

無蓋型掩体には山の斜面を掘削して構築したものと、平地部に土塁を築いた2種がある。

山の斜面に造られたものは山の麓の緩やかな斜面を掘削し、掩体としている。飛行場の近くに丘陵地があったからこそできるもので、地形を有効に活用している。

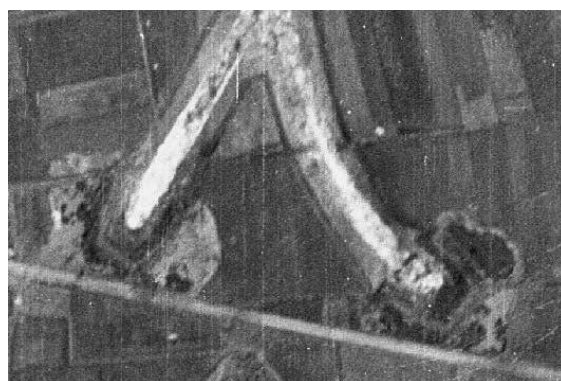
写真18 無蓋型掩体（平地）（「つばめ」掩体地区）

平地部に構築されたものは土塁を築く一般的な掩体。土塁の形状は2種類あり、馬蹄形、多角形のものが築かれている。

「かもめ」掩体地区に24基、「つばめ」掩体地区に28基確認できる。
